# Start Nachtfee onderzoek ontvangen CT 3379 (zoodkrift USA) 12/11/2011

# Voortzetting Machtfee-Survey Klooster 27/12/11 om 11.58

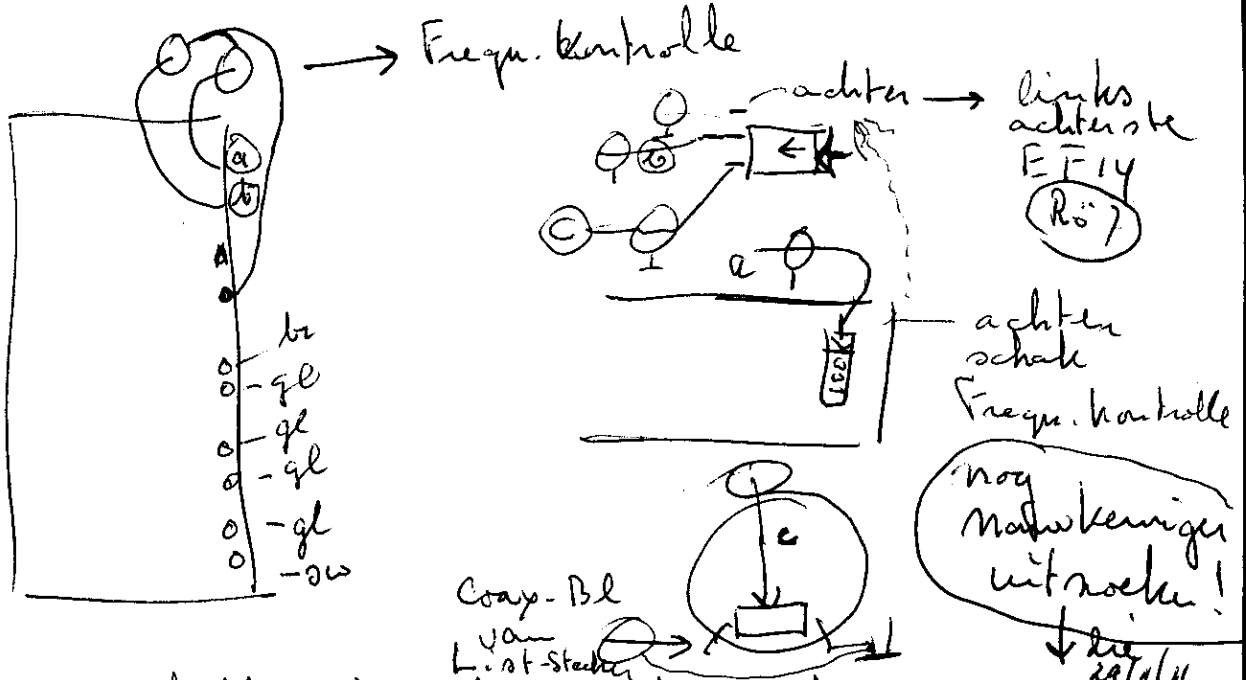
let op: tussen pakkelijkheid geheel links en Input amplitude zit nog een onzichtbare potmeter 500kΩ.

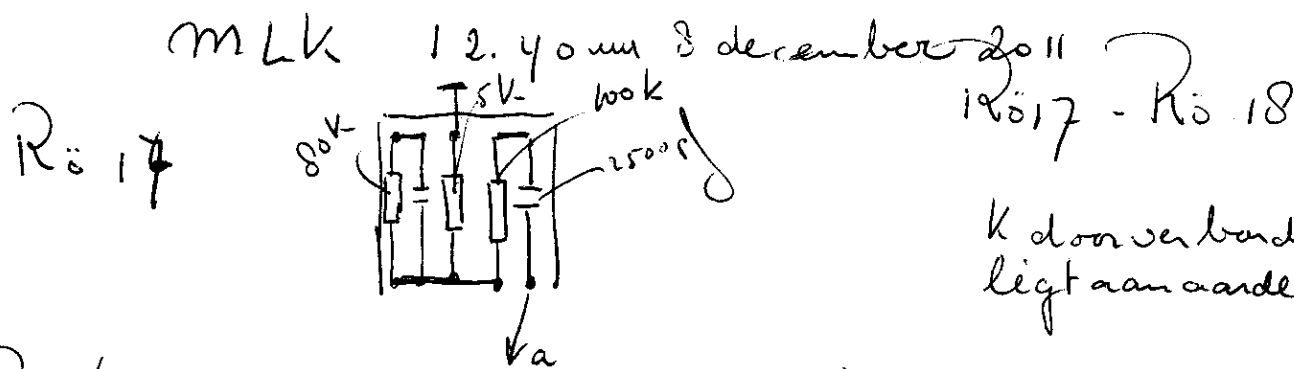
R<sub>o</sub> 16 k = 1kΩ + 22 uF met op de hoogte van Trafo NF 5e  
uitgang.

R<sub>o</sub> 16 volgt de kanaalfrequenties. Output R<sub>o</sub> 18  
zover de counteraflezing te vertrouwen is, ≈ 964 Hz.  
wordt wel iets meegetrokken. Maar hoe dit werkt is niet  
bekend. Geloked? gaat de outputfrequ. omhoog. ongeloked ≈ 944 Hz

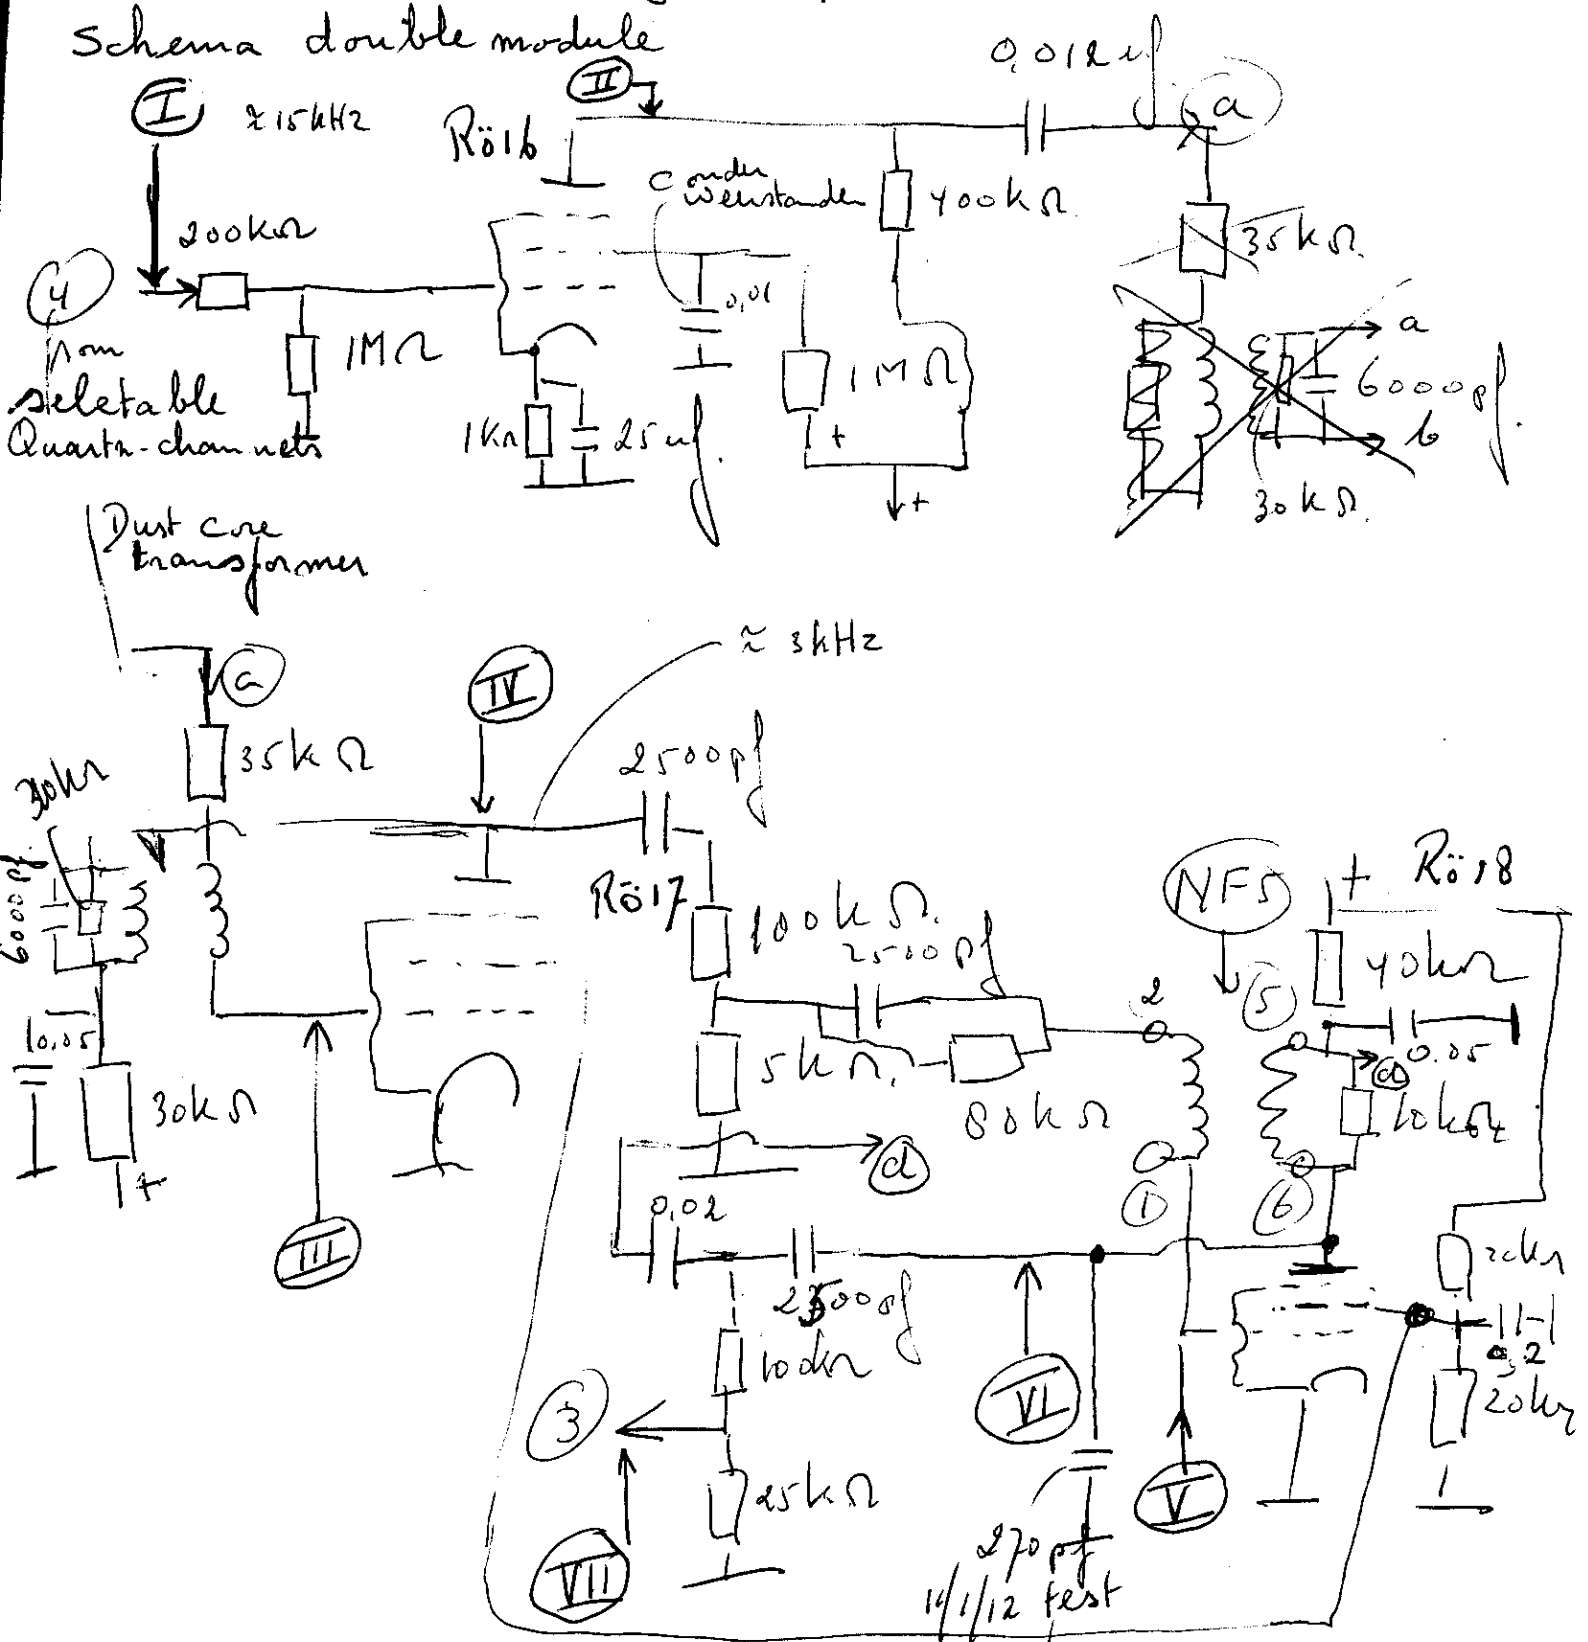
Schema double module

Moisture!!

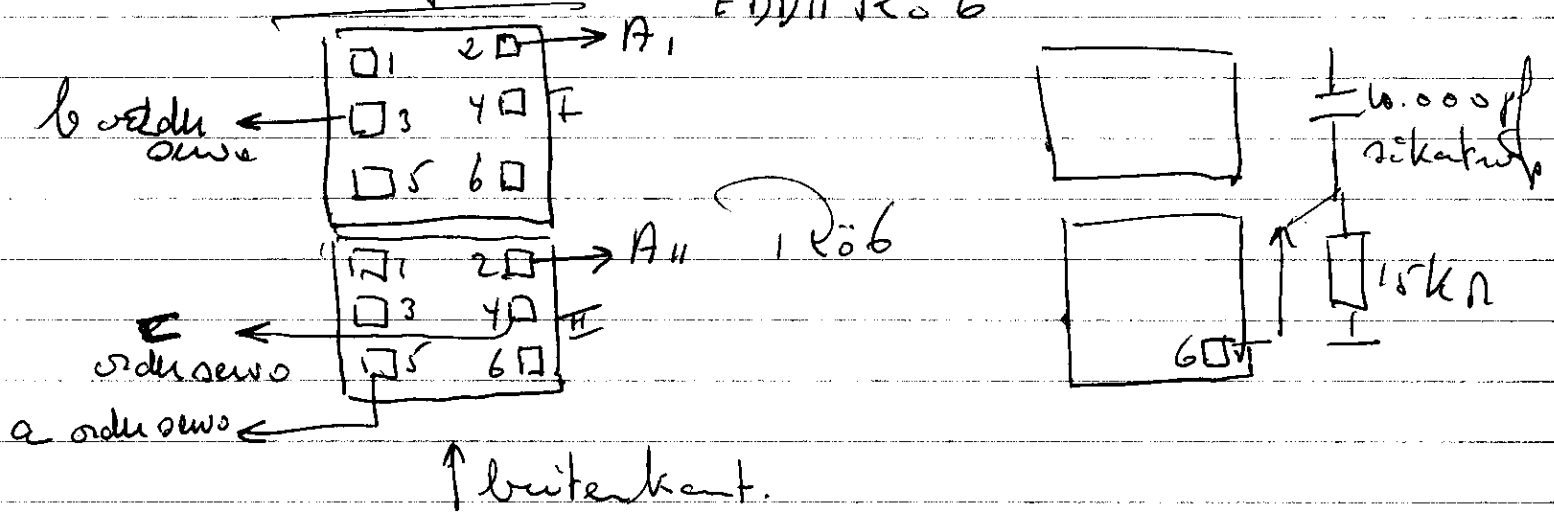
Schot EDD II R66

De allereerst bleek een ontkoppeling C van 2.2 nF  
 door te ritten. Het blijkt dat de "Polwende"  
 uitgang ~~of min of meer~~ in de pas loopt bij de  
 255,1 Hz ~~externe impuls~~ Tout!

De spikes op het "Polwende" uitgangssignaal  
 zijn weg

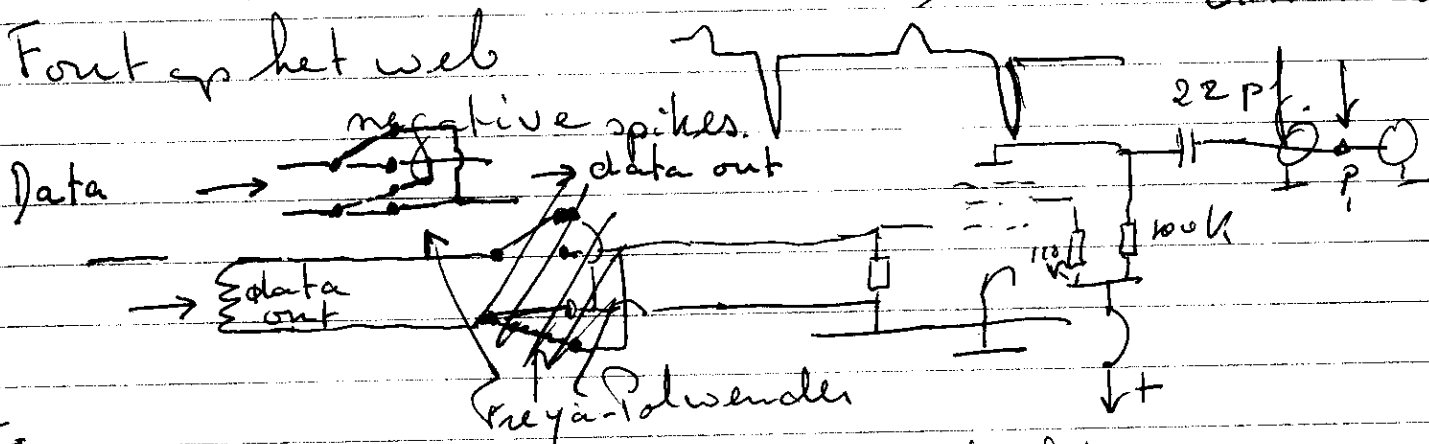
31 x 15 =  
465  
210

Scope beeld over goed geteld, schijft het 15000Hz  
signaal 31 strepen dit houdt op een beeldtal van ≈ 16 divide

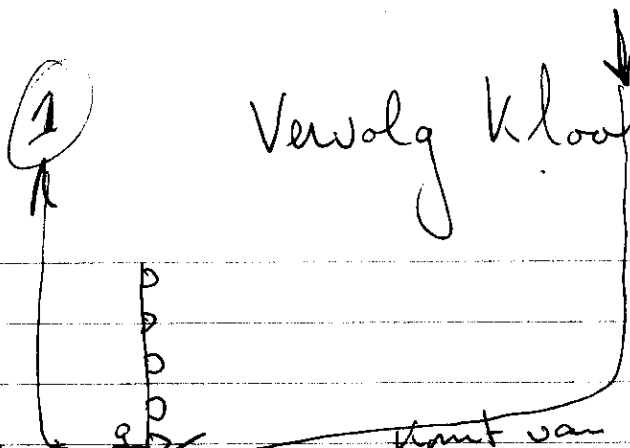
↑ aansluit strip achterfront.

220 V = op thermostaat aangesloten via netingang  
 Polair relais in R<sub>1</sub> gestoken. Thermostaat lamp  
 brandt als relaiscontact handmatig wordt  
 ongedruwd, dan schakelt de overspanning af.  
 Als de thermometercontacten handmatig,  
 dus ① en ② worden doorverbonden, dan gaat  
 de lamp uit. Dus daarmee ook de oven!

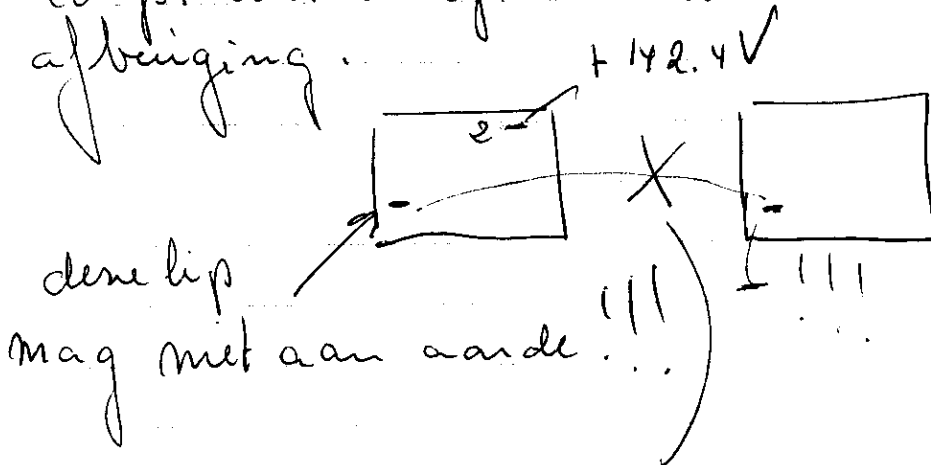
Er blijft bij de twee 25kΩ weerstanden  $\approx 880 \Omega$   
~~aan~~ ~~aan~~ de tel staan. Daarom zijn de twee weer-  
 standen verbrand!! Waar gaat dit na toe?

loopt dus schijnbaar naar de de midden sectie  
 afleiding.

Alle elco's achter het weerstanden bordje aangesloten  
 2 x 68µf in serie met spanningsdelen

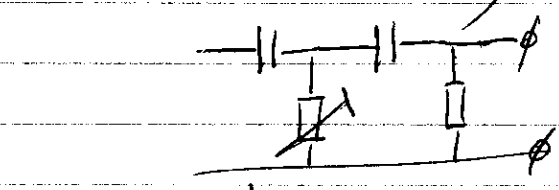
Troef bij gebrek aan adequate tijdvertraging  
een fase draaiend netwerk in serie geschakeld  
dat al eerder voor  $90^\circ$  verdraaiing bij X Y schijven  
(Lyssejens) (circuit)

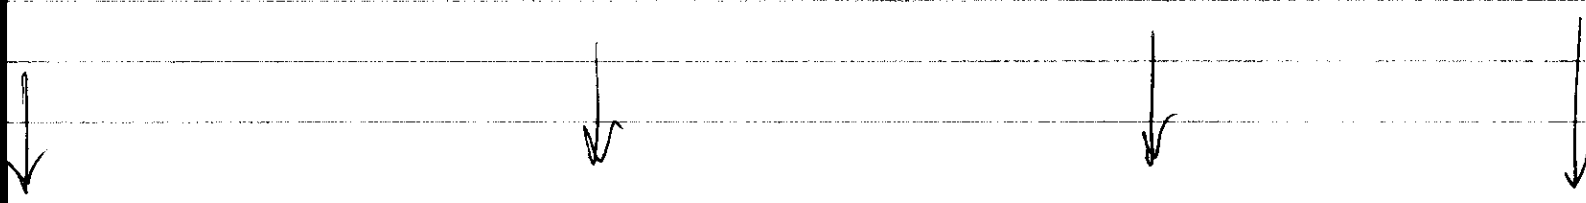
LXIV

2 pot's ongeveer  
middenstand.

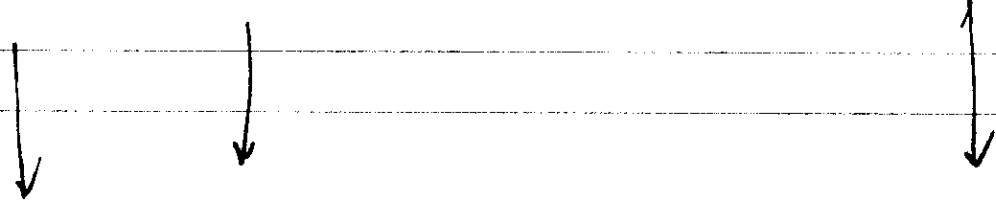
LXX

$C_7 + C_8$  met elco's overbruggen.  
Het lijkt erop dat de ontvanger geeft bij 124 MHz  
de max. spanning af.

BD 227 E c b.

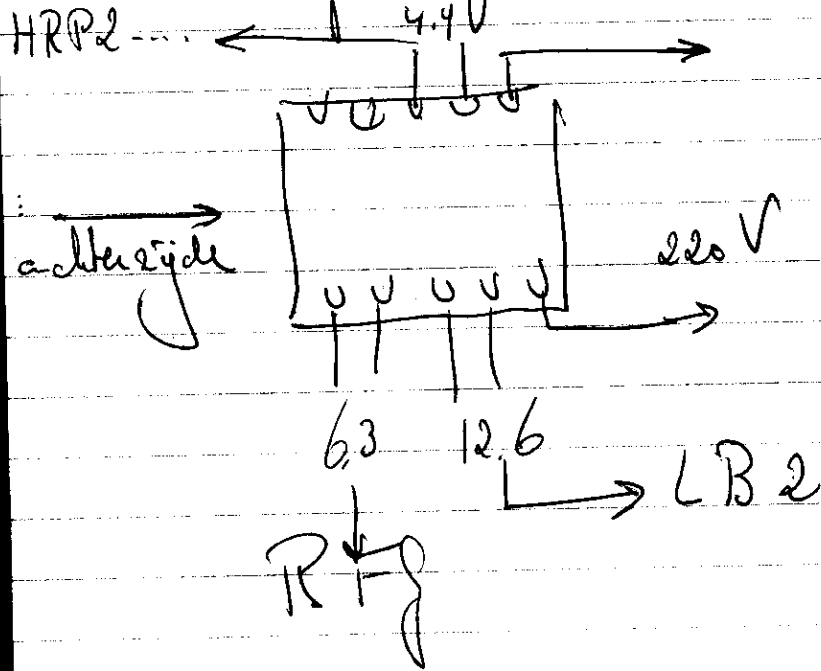
← defect sluiting t.o.v. aarde.

← trafo blijkt toch defect te zijn!

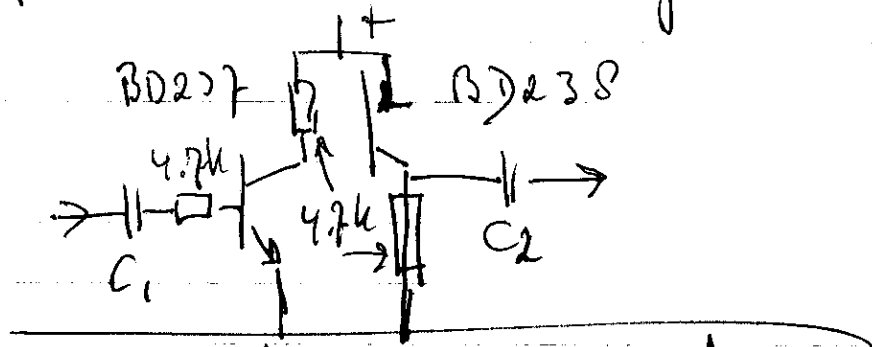
gisteren een drievoudige standaard  
Pulsversterkermodule gebouwd.

$C_1$  330 pF

$C_2$  330 pF

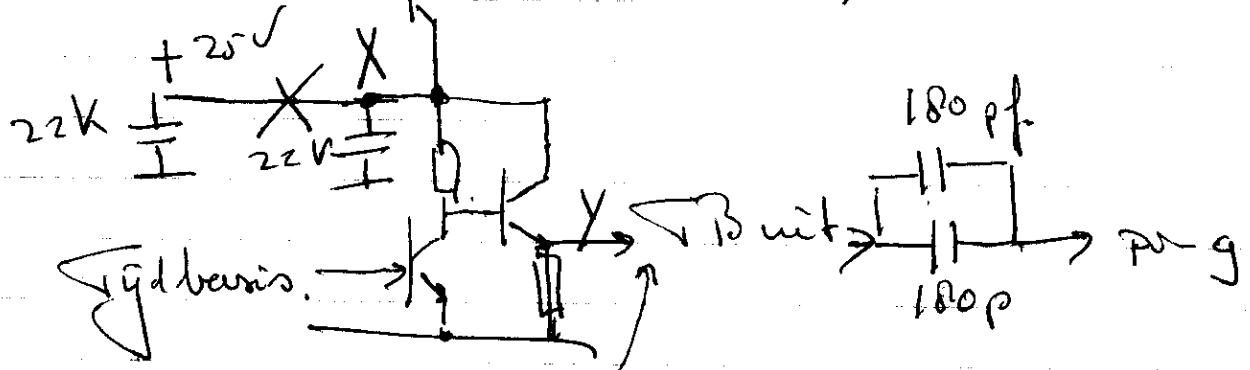
Modificaties:

22k Ontkoppel C aan +25 in submodule. nieuwe module.

gate tijd 750 nsec pauze 3 msec.

Ctjes 0,02 0,01 R wkn. 0,1 wtt
